# Mesure de perte de transmission du son aérien sur cloison Skyfold Prisma avec panneaux de verre

Numéro du Rapport: FR\_A1-021085.1

**Spécimen** **Skyfold Prisma – 1x3 Double Panneaux de Verre**

## ASTM E90 Résultats des essais – Mesure de perte de transmission des sons aériens

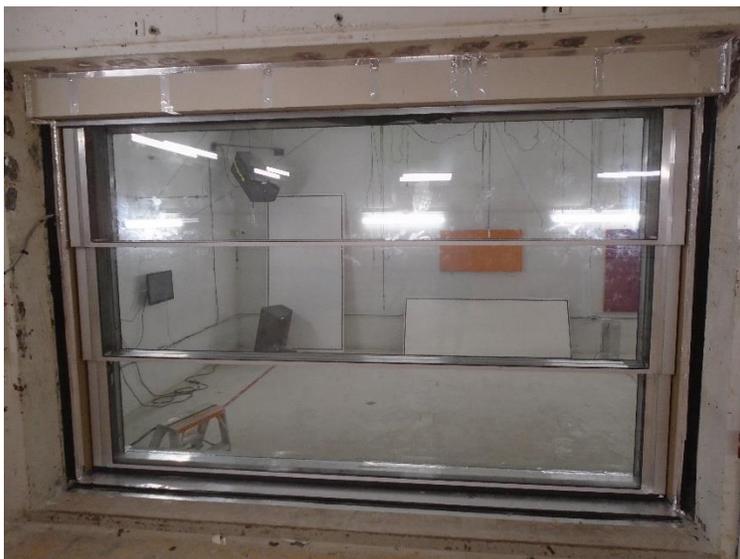
Figure 1: Spécimen

La cloison mobile Skyfold Prisma a été installée par le client. Elle se compose de six panneaux de verre laminé, Chacune montées en usine dans un cadre d'aluminium monté sur deux mécanismes de levage soutenu à partir de son sommet. Les panneaux et les mécanismes de levage montent et descendent de manière télescopique durant l'opération. Les panneaux encadrés mesurent 721 mm de haut et 3310 mm de large. La cloison est composée de trois sections de différentes épaisseurs, 150mm, 230mm et 308mm (~6", ~9", ~12") (face extérieur a face extérieur du cadre). La dimension globale de la cloison est 2172 mm de haut et 3508 mm de large.

Le client a indiqué que chaque panneau de verre laminé était constitué comme suit : verre trempé + film + verre trempé. Les vitrages de verre feuilletés, sans cadre, mesure 697mm x 3226mm x 12.5mm (27.4375" x 127" x ½") et pèse ~62 Kg (~136lbs). La masse de chaque panneau de verre encadré est de 78.6 Kg. La masse totale des six panneaux de verre est de 471.6 Kg. La masse totale des mécanismes de levage, incluant la barre inférieure et les joint latéraux est de 83.9 Kg. la Masse totale du spécimen est de 555.5 Kg.

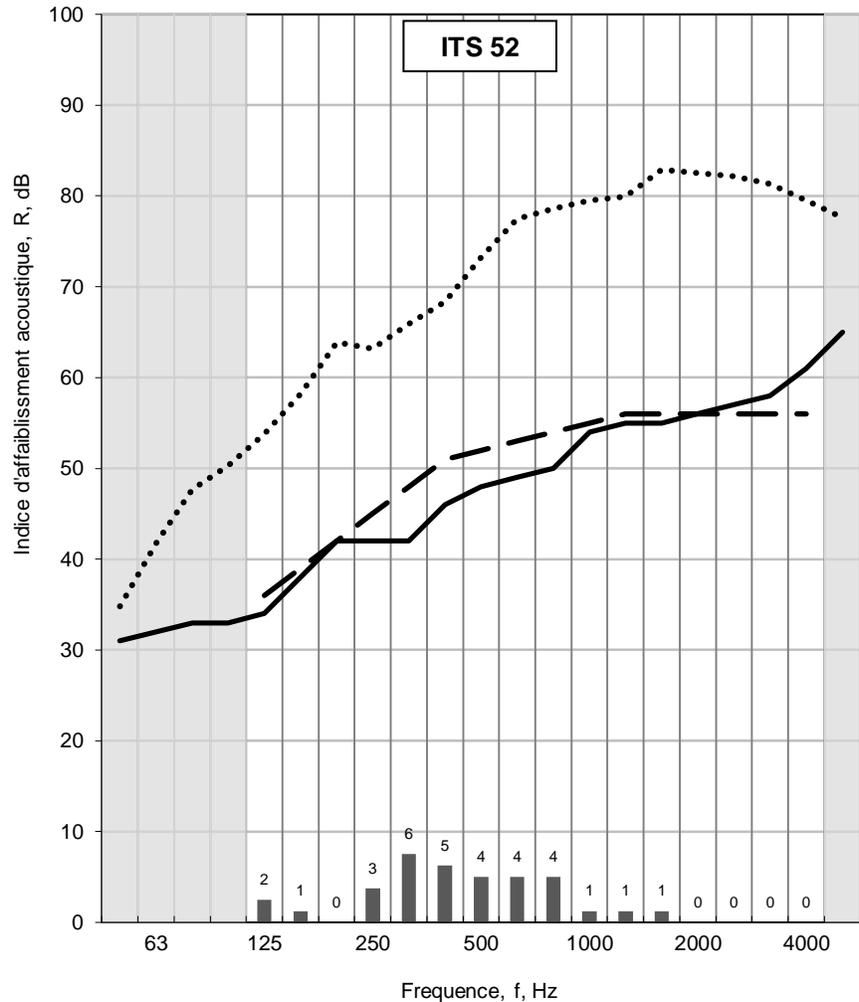
f (Hz)	Airborne TL (dB)
50	31
63	32
80	33
100	33
125	34
160	38
200	42
250	42
315	42
400	46
500	48
630	49
800	50
1000	54
1250	55
1600	55
2000	56
2500	57
3150	58
4000	61
5000	65
<b>Indice de transmission de son 52</b>

<b>Total des défaillances (dB)</b>
32
<b>Défaillance maximum (dB)</b>
6 dB at 315 Hz

**Dans le graphique :**

La ligne pleine correspond à la courbe de l'indice d'affaiblissement acoustique mesuré pour ce spécimen. La ligne tiretée correspond à la courbe des valeurs de référence ITS ajustées aux valeurs mesurées conformément à la norme ASTM E413-22. La ligne pointillée court 10 dB sous la limite de transmission latérale établie pour cette installation d'essai (peut dépasser les limites du graphique). Pour toute fréquence pour laquelle R est au-dessus de la ligne pointillée, la valeur signalée peut être limitée par la transmission latérale des vibrations par les surfaces du laboratoire et la valeur vraie peut être supérieure à la valeur mesurée. Les barres dans la partie inférieure du graphique montrent les défaillances lorsque les données mesurées sont inférieures aux valeurs de référence tel que décrit dans la procédure pour ITS, définie dans ASTM E413-22. Les valeurs ombrées dans le tableau et zones ombrées du graphique ne sont pas prises en compte pour la valeur ITS.

**Dans le tableau :**

Les valeurs accompagnées de la lettre « c » indiquent que le niveau du fond mesuré était entre 5 dB et 10 dB sous le niveau de la chambre de réception et le niveau du fond combinés. Les valeurs reportées ont été corrigées selon la procédure définie dans ASTM E90-09. Les valeurs accompagnées d'un astérisque (« \* ») indiquent que le niveau du fond mesuré était de 5 dB ou moins sous le niveau de la chambre de réception et le niveau du fond combinés, auquel cas les valeurs corrigées fournissent une estimation de la limite inférieure de perte de transmission acoustique.
